# ANALIZA POSTOJEĆEG STANJA FASADE

## CENTAR ZA POSJETIOCE NA VRANJINI

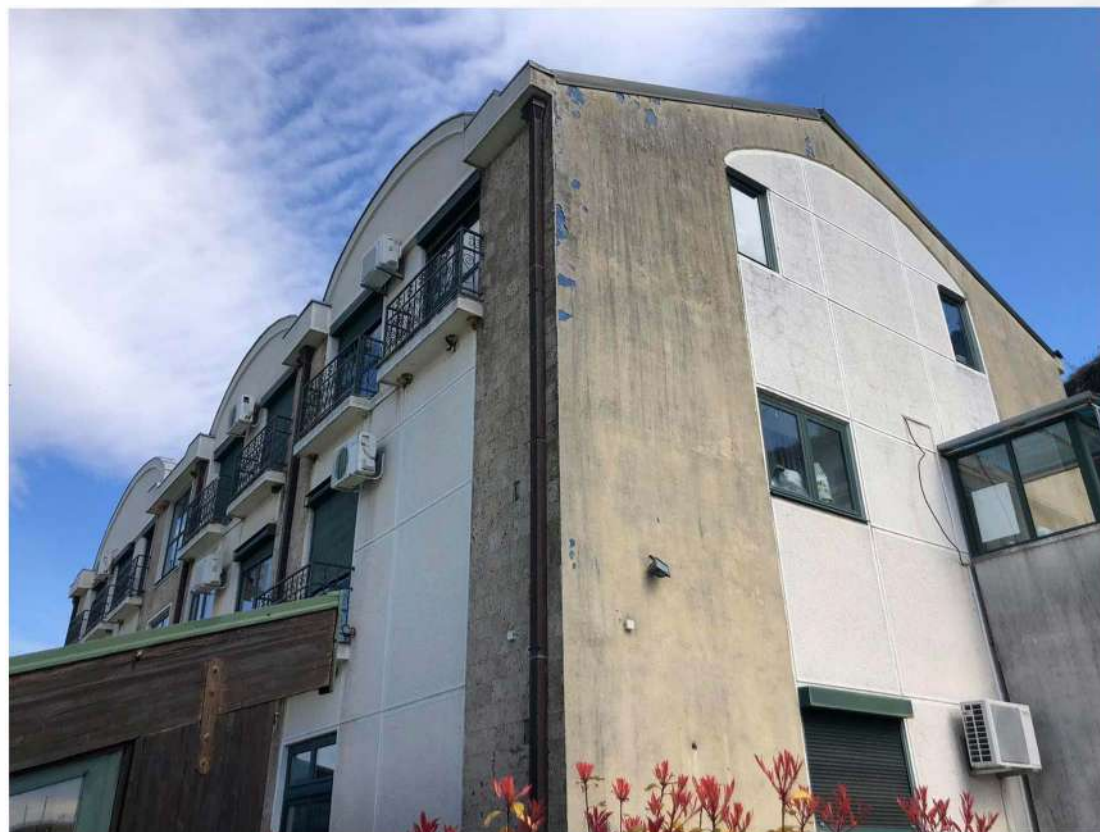
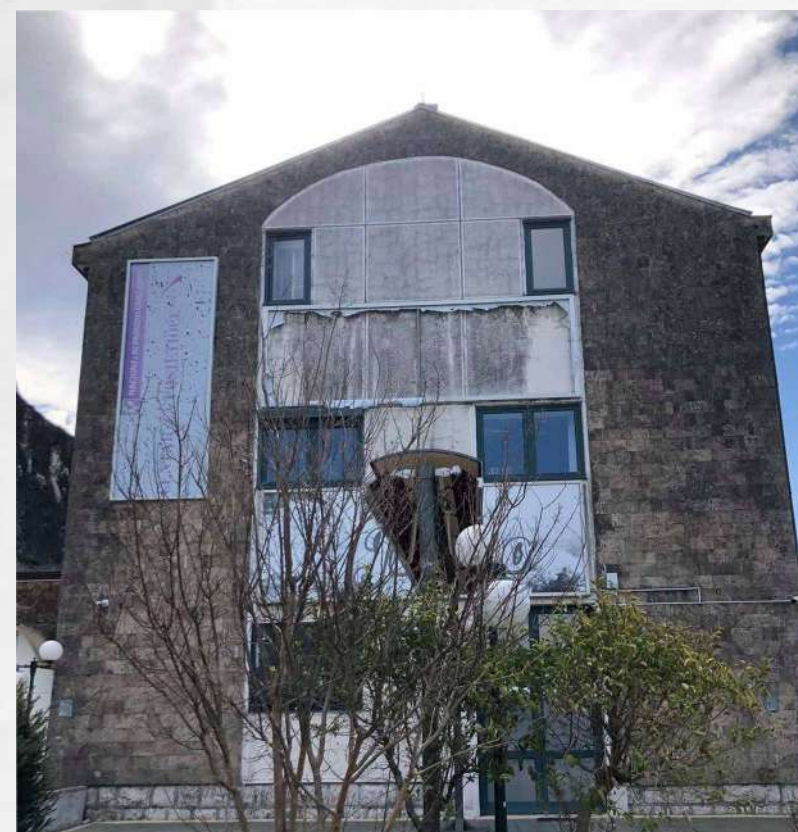
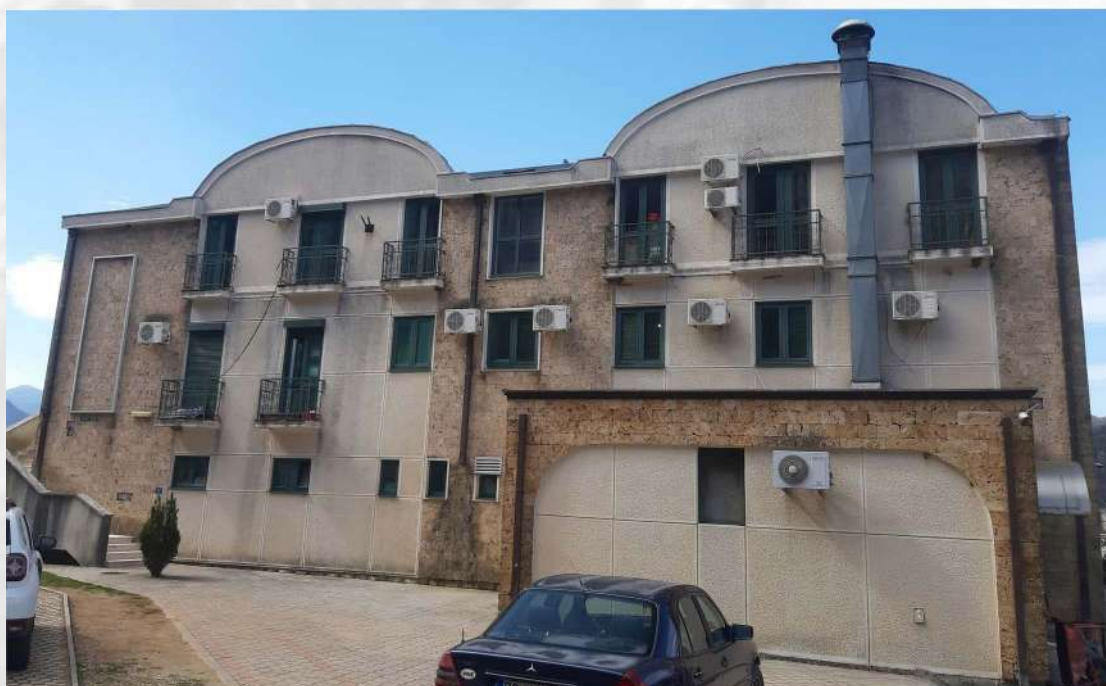
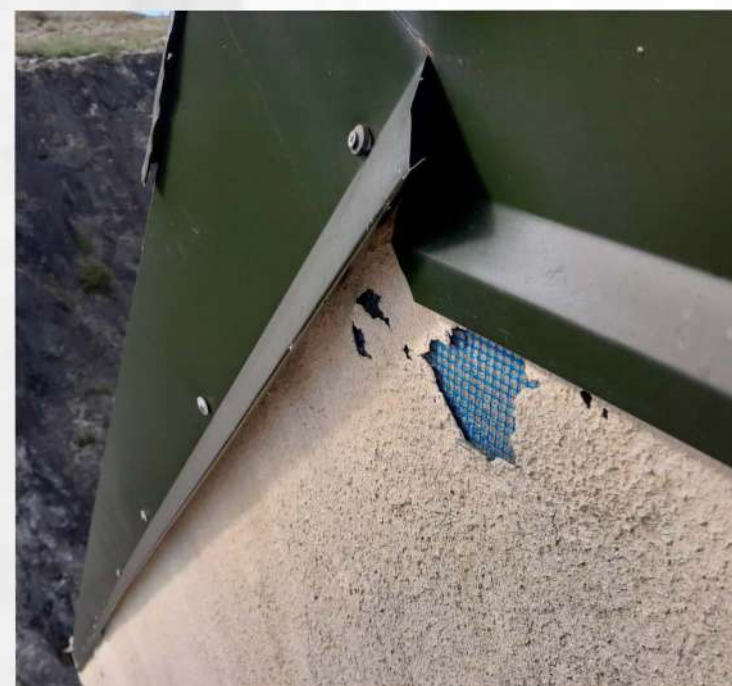
OŠTEĆENJA FASADE OBJEKTA

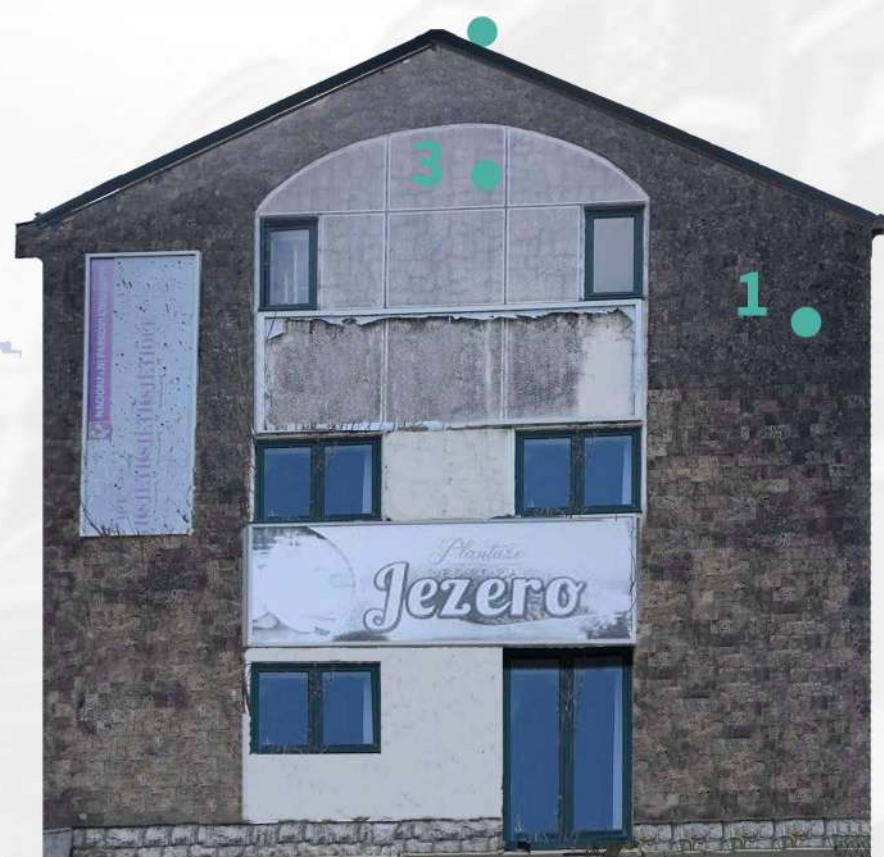
SJEVERNA FASADA

### NEDOSTAJE VIJENAC (SIMS)

koji je bio predviđen projektom
