ANALIZA POSTOJEĆEG STANJA KROVA

CENTAR ZA POSJETIOCE NA VRANJINI

POZICIJE SLABIH MJESTA I OŠTEĆENJA KROVNOG POKRIVAČA

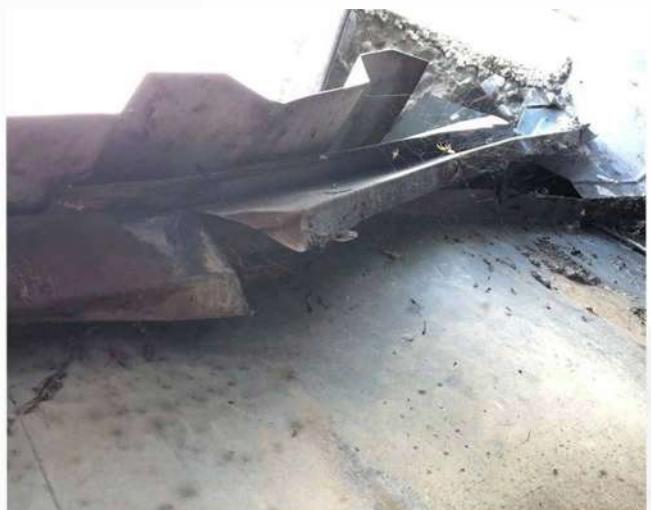
1
Oštećenje uvodnih limova i dosta nerešijenih detalja spoja limova na krovu

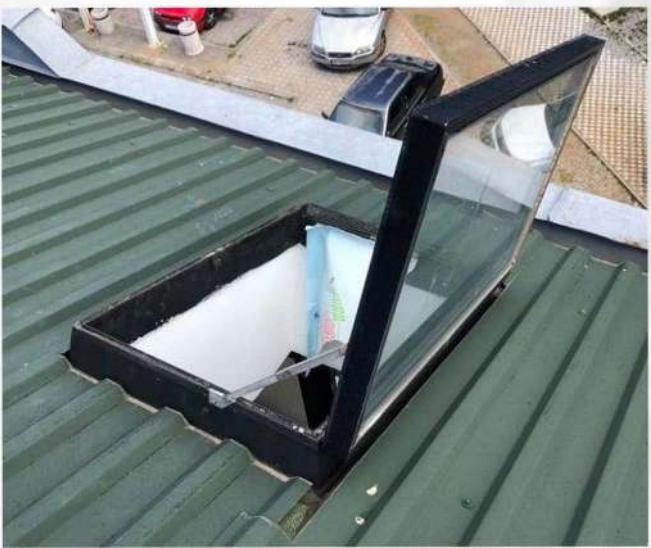
2
Nedostatak opšivke krovnog revizionog otvora - izlaz na krovu

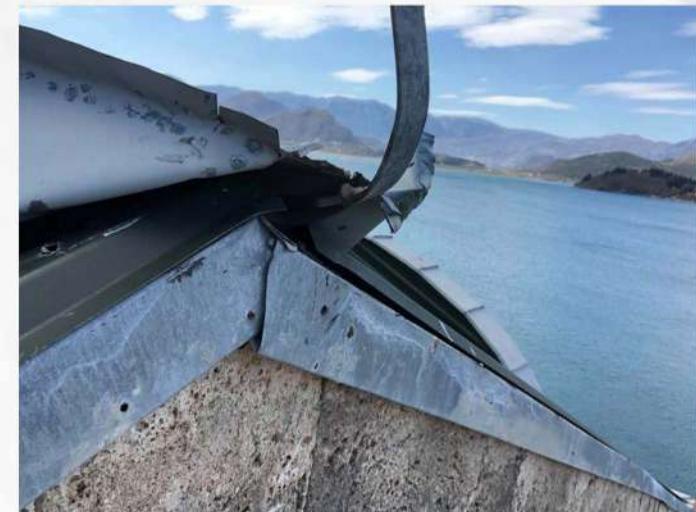
3
Oštećenje šljemena krova i krajnih opšivki

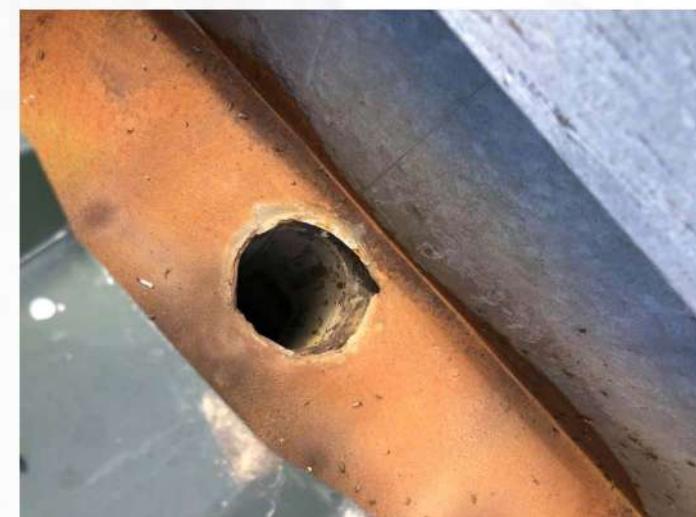
4
Oštećenje hidroizolacije u olucima i oštecenja limova

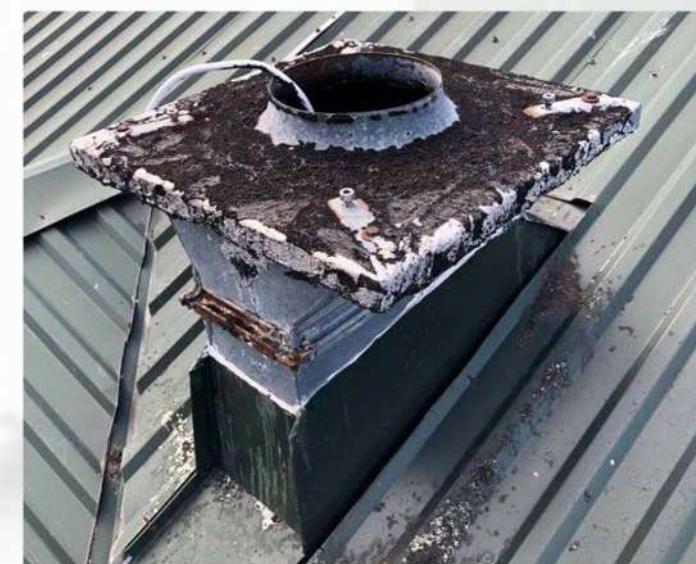
5
Nedostatak ventilacione kape

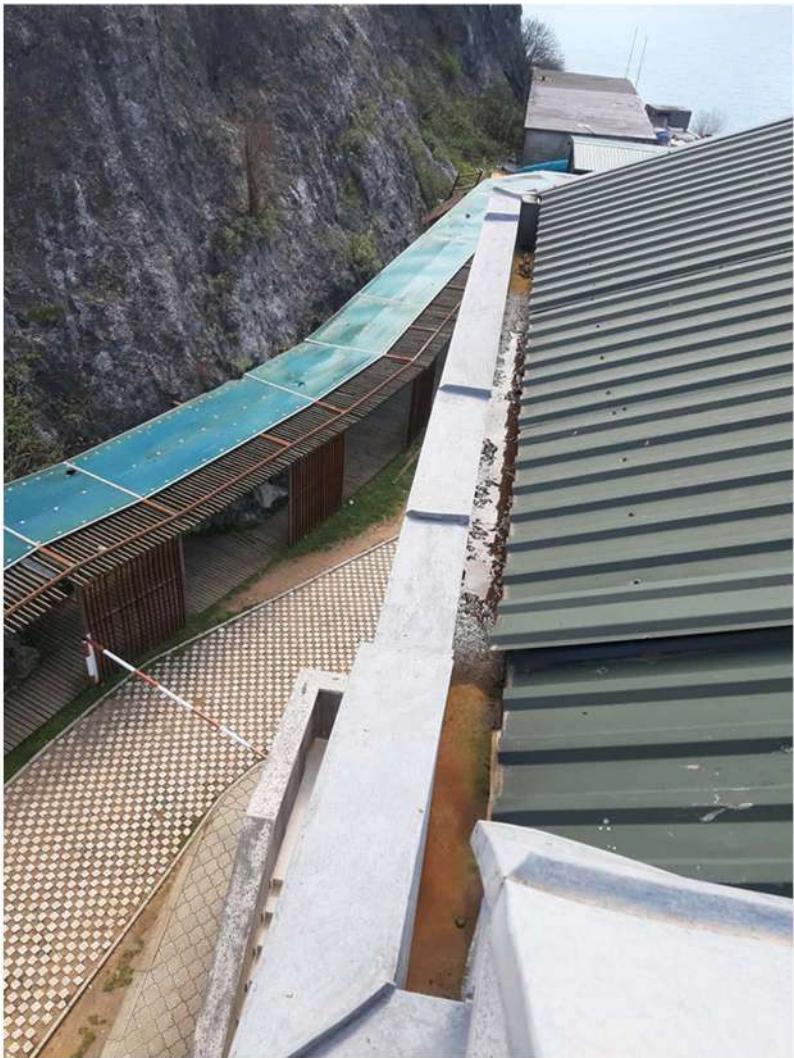
6
Oštećenja oluka i krovnog pokrivača

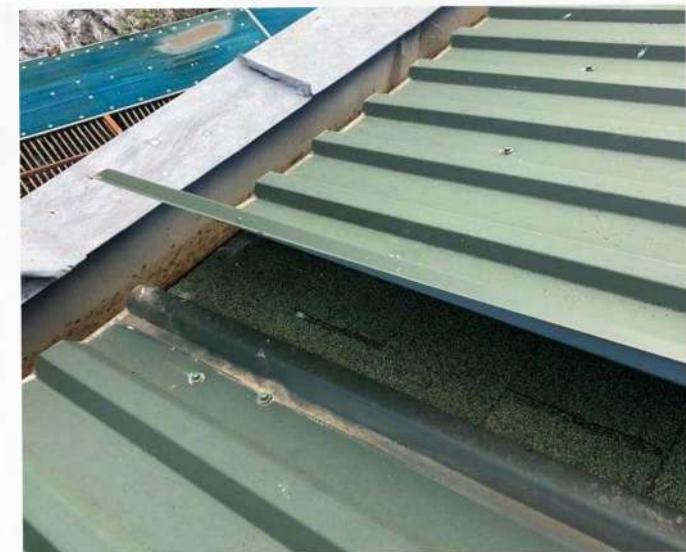
7
Oštećenje krovnog pokrivača

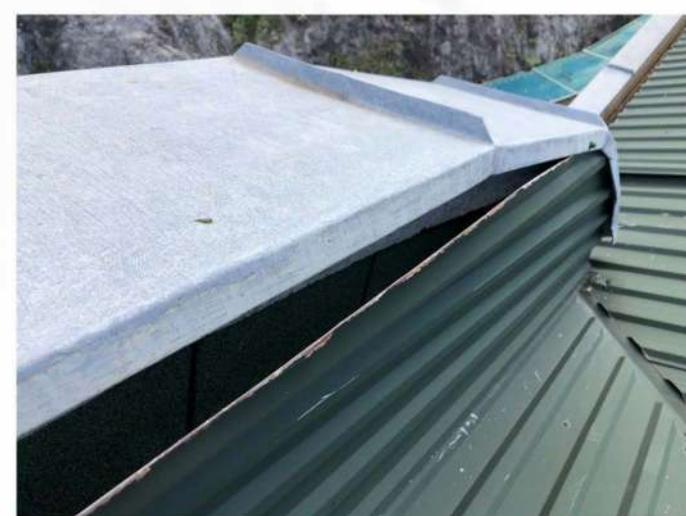
8
Zbog lošeg fiksiranja limova dio lima nedostaje na krovu

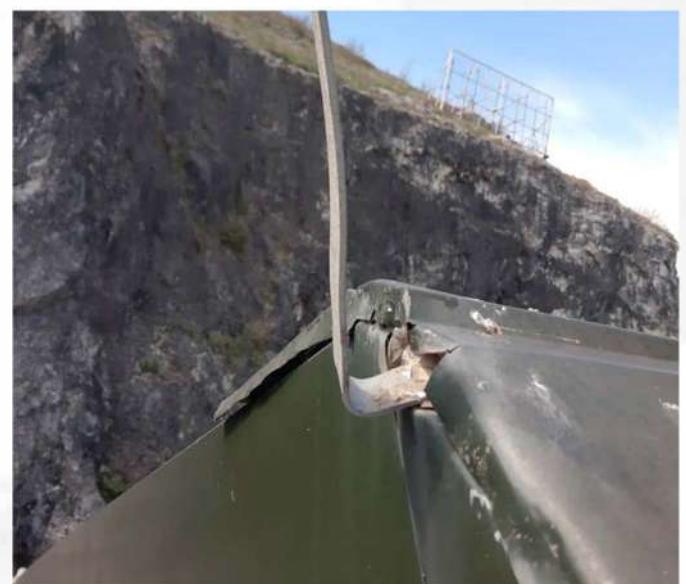
9
Oštecenje šljemena krova i krajnih opšivki
