## TEHNIČKI OPIS

### **ARHITEKTURA – PLAN INTERVENCIJA**

Objekat: PJEŠAČKA STAZA NA NASIPU U VIRPAZARU

Investitor: NACIONALNI PARKOVI CRNE GORE

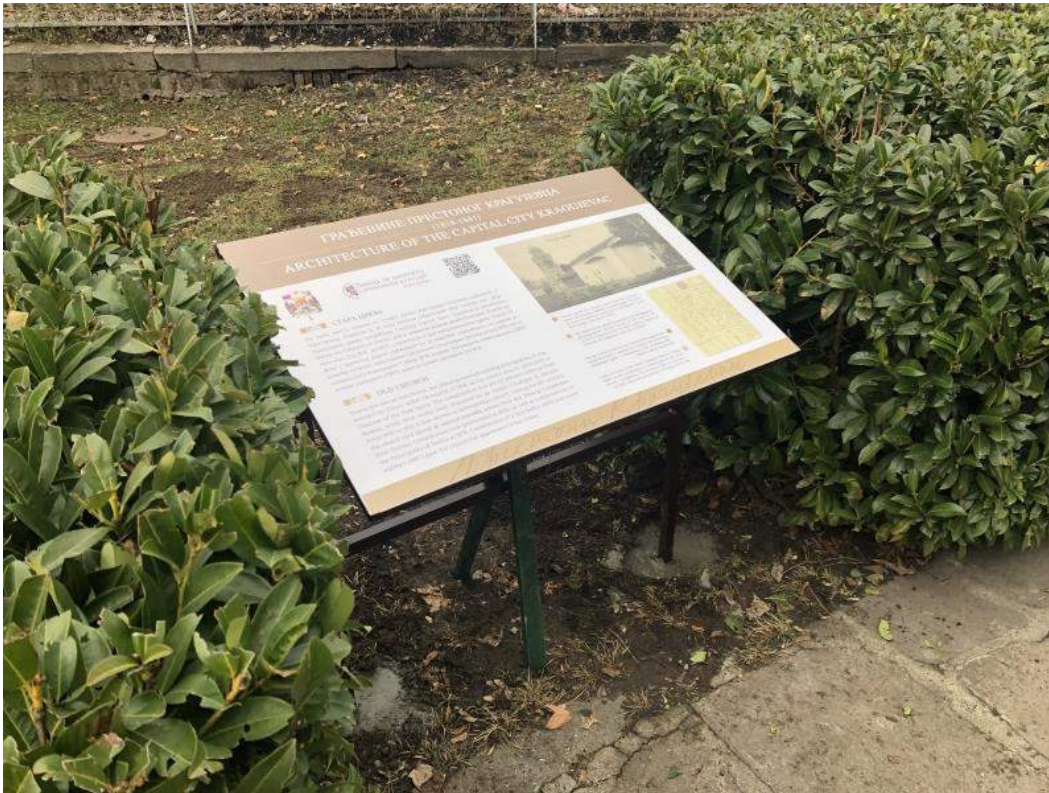
## INFO TABLA

- Informaciona tabla metalne konstrukcije od kutijastih profila 40x40 mm.
- Konstrukcija se ankeruje i ugrađuje u betonske temeljne stope.
- Plastificirana površina informacionog teksta.
- Dimenzije info table: dužina 110 cm, širina 60 cm, visina 70 cm na donjoj strani a 120 cm na gornjoj. Tabla je nagnuta

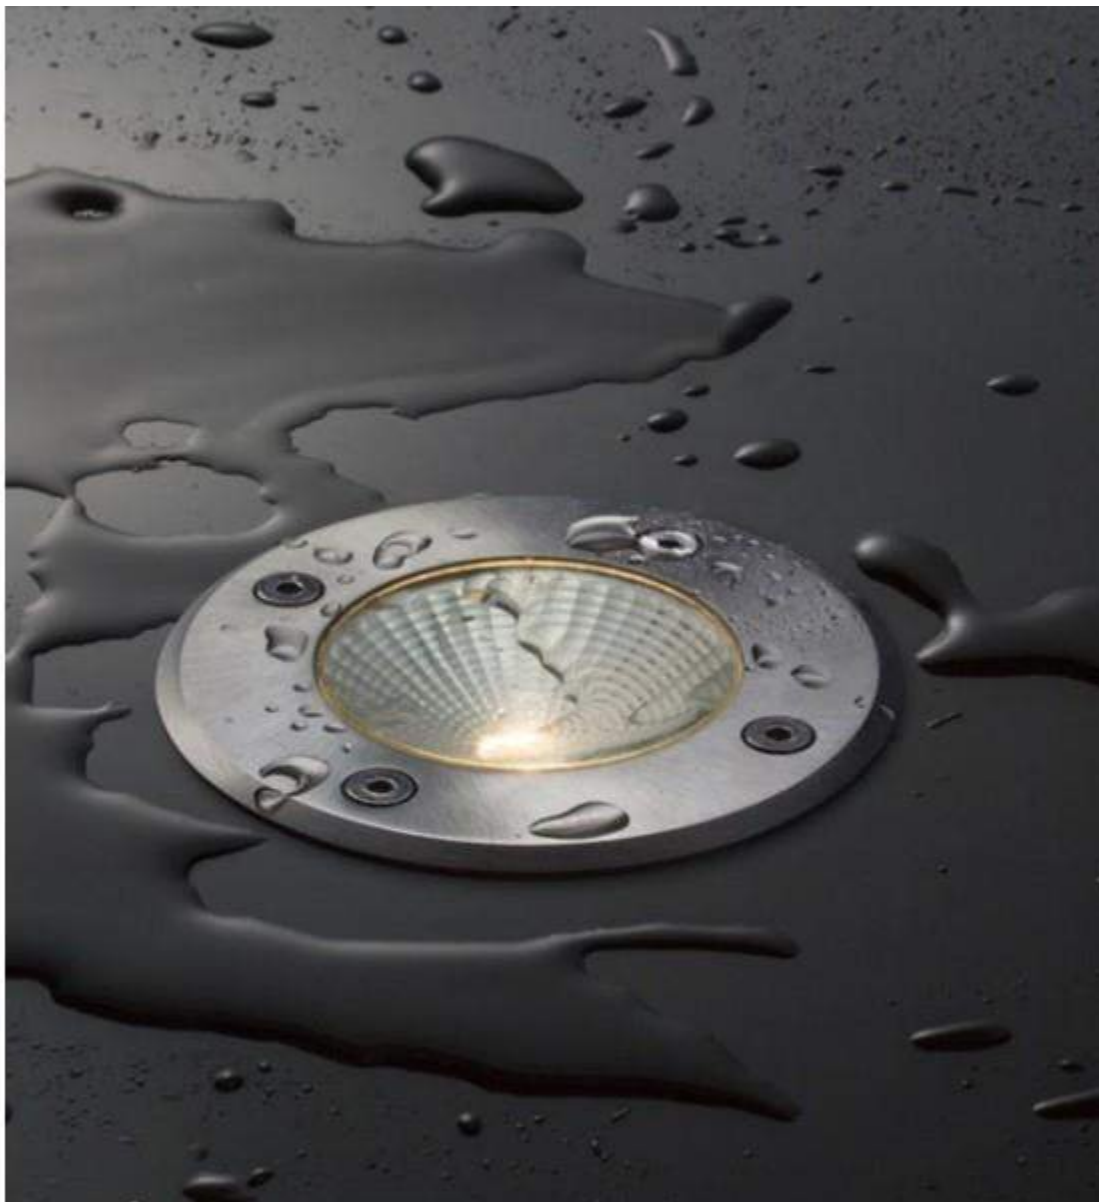
## PODNA RASVJETA

- Led sijalice najveće jačine predviđene za ovu vrstu rasvjete.
- Zaštita od gaženja.
- Zaštita od atmosferskih uticaja.

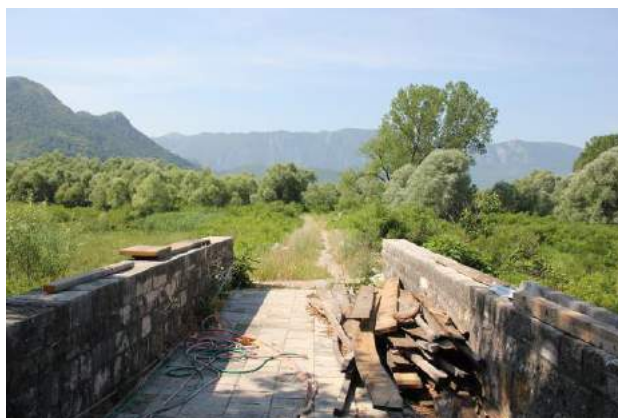
Mali Most

- Oko nasipa, sa obje strane, cijelo polje je obraslo u samoniklo i gusto visoko rastinje i stabla, čije se krošnje protežu iznad krajeva staze;
- Mali kameni jednolučni most, koji povezuje stazu sa istorijskim dijelom Virpazara, je u očuvanom ali djelimično u zapuštenom stanju, ali bez vidnih oštećenja.

ČIŠĆENJE KAMENE PARAPETNE OGRADE MOSTA SA VODOM POD VISOKIM PRITISKOM.

ČIŠĆENJE PODNIH KAMENIH PLOČA MOSTA SA VODOM POD VISOKIM PRITISKOM.

ČIŠĆENJE KAMENIH OGRADNIH ZIDOVA MOSTA SA VODOM POD VISOKIM PRITISKOM.

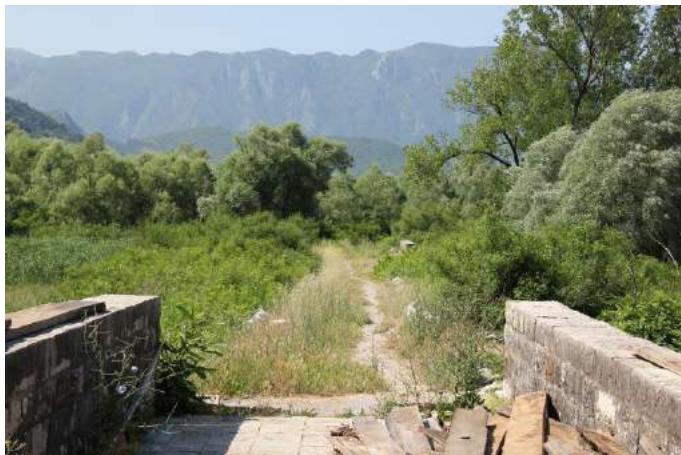
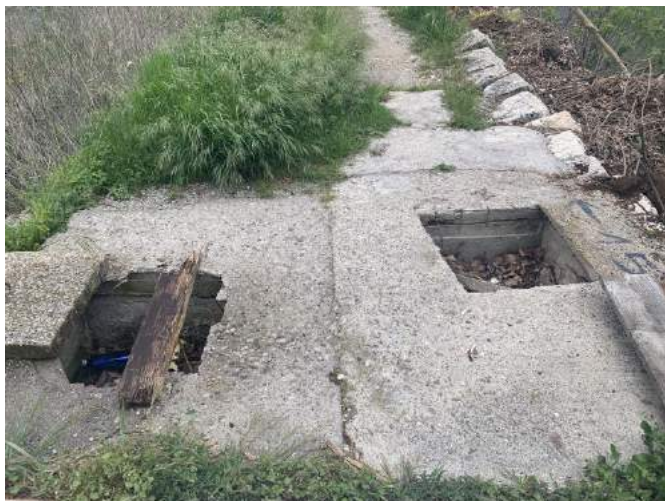
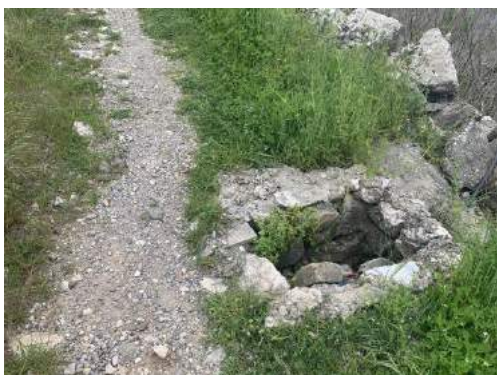
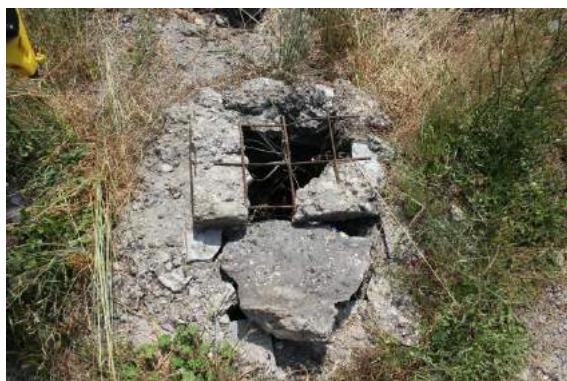
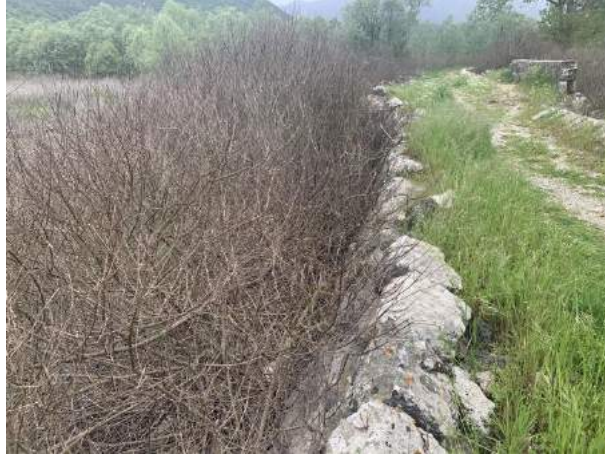
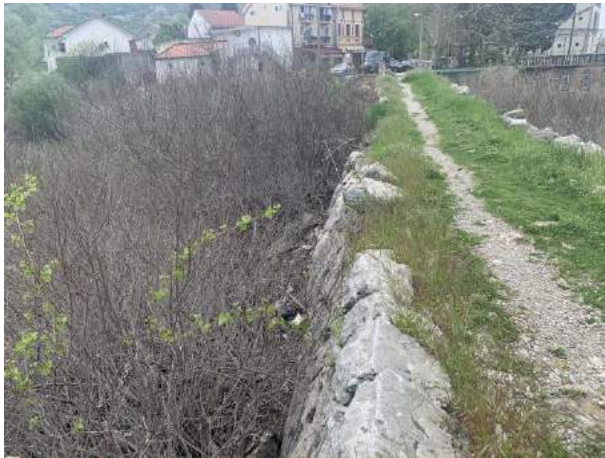
## Pješačka staza na nasipu

- Nasip i pješačka staza su zapušteni i u lošem su stanju;
- Na mnogim partijama su obrušeni kosi kameni zidovi nasipa;
- Gazišna površina staze je deformisana i uopšte nije u niveleti;

- Kameni parapetni zidovi na stazi, koji su iznad propusta bliže nasleju, su u većini očuvani na zidu sa zapadne strane dok je istočni potpuno obrušen sa naznakama prvog reda koji oslikava njegovu trasu;

- Gazišna površina je najvećom površinom obrasla u samoniklo nisko rastinje, korov i visoku travu;
- Kosi kameni zidovi nasipa su obrasli srednjim i visokim rastinjem, čiji su korijeni poremetili a negdje i rastresli kamenu strukturu zida;

- Čišćenje od korova i rastinja kosih kamenih zidova nasipa staze;
- Čišćenje od korova i rastinja gazišne površine staze;

- Čišćenje od visokog rastinja prostora oko kosih zidova u dubini od 2,5 m;
- Zidanje obrušenih partija kosih kamenih zidova nasipa, sa prikupljenim obrušenim kamenom sa donjih kota;
- Zamjena gazišne površine sa drobljenim šljunkom granulacije od 0-30 mm i valjanje sa mjestimičnim partijama od lomljenog kamena, sve uvaljano i nivelisano;
- Ugradnja dvije informacione turističko-kulturne table na krajevima staze;
- Izrada elektro rasvjete sa manjim podnim reflektorima, sa prethodno sprovedenom instalacijom.
